## Middeleeuwse muurschilderingen in de Hervormde Kerk van Lopik.

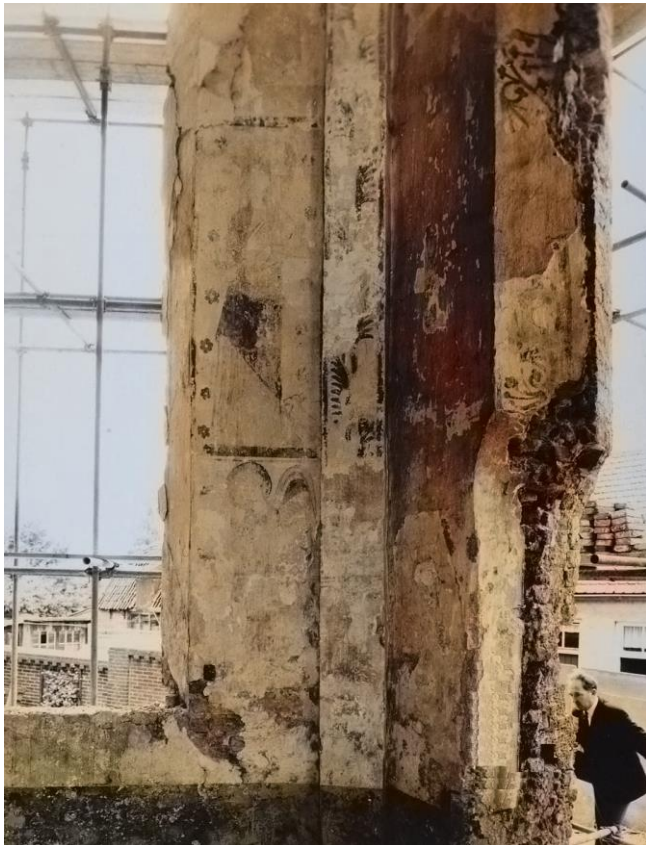
Afb. 3. Muurdam tussen het noordelijke en middelste venster.

*rechtervlak was nog vrijwel geheel met beroete kalklaag bedekt. De versiering op het front van de penant in het midden, bestaande uit boven elkaar geplaatste, afwisselend naar links en rechts gebogen palmtakken, reikte tot aan de bovenrand van de foto (ongeveer halve hoogte van het koor). Bij mijn eerste bezoek waren door herstelwerkzaamheden van het metselwerk inmiddels beide heiligen en de andere grotendeels nog bedekte figuren voor de helft, en alle versieringen in de dagkanten geheel verloren gegaan. Een triest begin!! (zie afbeeldingen 3)."*

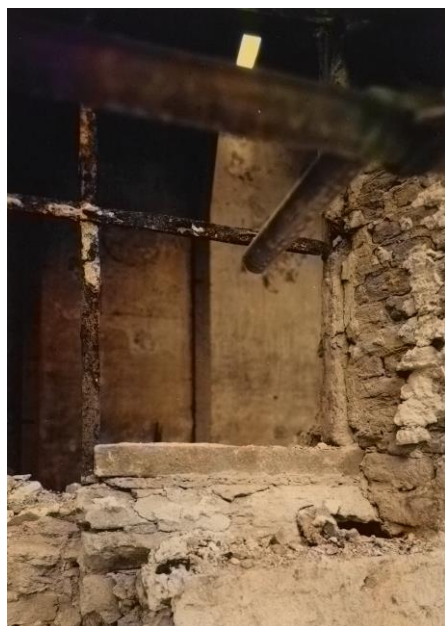
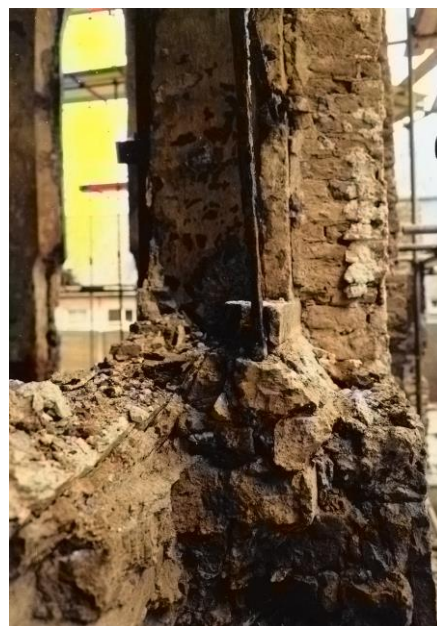
Afb. 4. Brede venster ruim weg gehakt.

Op sommige delen waren de muurschilderingen door oude reparaties zwaar beschadigd.

In het Noord-oostelijke deel van de koorsluiting<sup>6</sup> zijn zeer oude taferelen aangetroffen, zie afbeelding 5. Het muurwerk van het koor is tot op vrij grote hoogte 13<sup>de</sup> eeuw. Het is goed mogelijk dat ook de schilderijen nog uit die tijd dateren. Ze zijn aangebracht op een dunne mortellaag. De voorstellingen zijn niet compleet en hier en daar vaag. Dat komt omdat ze waarschijnlijk zonder bindmiddel werden geschilderd in een natte sauslaag, die met pigmenten verpoederd was en verdwenen. Door een gebrek aan samenhang in het achterliggende metselwerk zijn tijdens de restauratie grote stukken verloren gegaan, zie afbeelding 4.

Na het schoonmaken van alle fragmenten die behouden zijn, zijn de plaatsen met niet-watervaste verf gefixeerd door het bespuiten met een sterk verdunde Isobutylmetacrylaat-Toluoloplossing. Alle niet in het zicht blijvende oude kalk is tot op de baksteen weg gehakt. Voordat de rest van de muren konden worden gestukadoord, zijn de vele steigergaten opnieuw met droge roetvrije moppen gedicht. Spijkers en andere ijzerresten zijn eerst verwijderd. Daarna is het muuroppervlak rondom de fragmenten verder behandeld met een kalk-zandmortel (verhouding 1-op-3) en afgewerkt met een pleister van kalk met fijn zand. Dat laatste is licht nagestreken met een kwast. Bij alles is gebruik gemaakt van meer dan 2 jaar oude kalk.

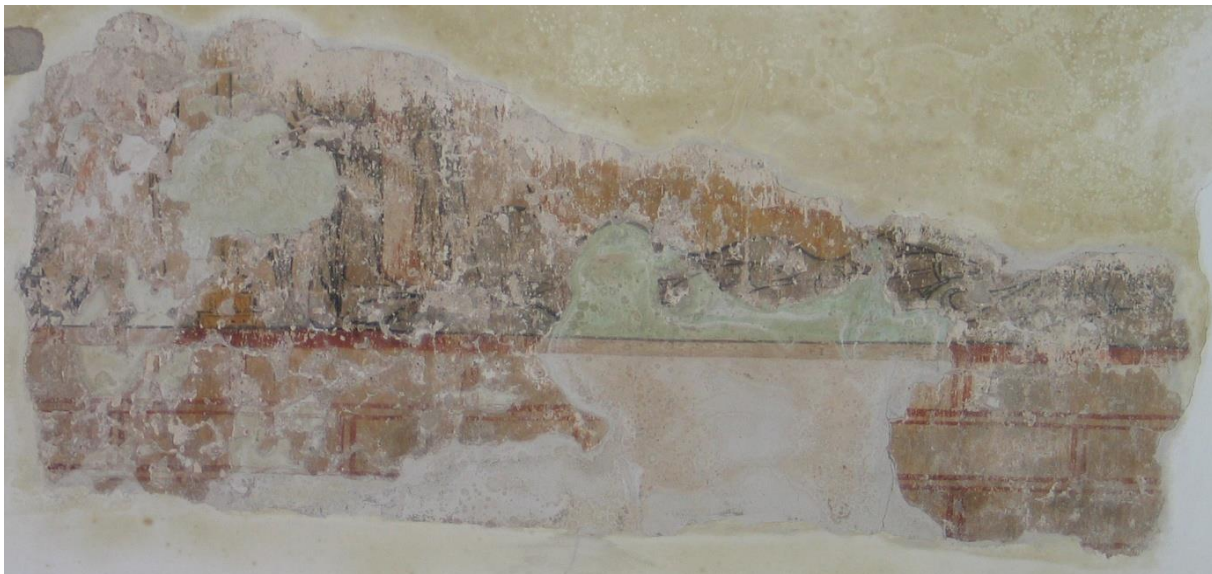
Afbeelding 9. Muurschildering noordelijke zijmuur van het koor. Locatie B. vlak V.

Voor een datering van de muurschilderingen aan de hand van de stilistische kenmerken zijn te weinig vergelijkbare overblijfsels bekend. Of alle muurschilderingen even oud zijn, is niet met zekerheid te zeggen. Er is namelijk een verschil in stijl en oppervlaktestructuur van locatie B, vlak V op de noordelijke muur en resten tussen de ramen op locatie A, vlak I, II en III. Alles is in elk geval van voor de koorverhoging en volgens restaurateur Wagenaar van heel vroeg 14de eeuw of ouder.

Boven locatie B vlak V is nog steeds een vuilgroene waas te zien. In 1992 hadden ze het over 'het weer' in een vergeten theedoek! In 1966 weet Wagenaar dat deze plekken opnieuw gestukadoord zijn, mogelijk moeten ze het daar in zoeken. Het 'weer'-achtige patroon in de groene verkleuring had mogelijk te maken met een schimmel. Er zijn stukken pleisterwerk links en rechts van de locatie B vlak V genomen om dit te onderzoeken. Links van de vuilgroene muur en rechts van de schone witte muur. Deze zijn aangegeven met de letter VI. Uit het onderzoek bleek dat ze geen schimmel, of levensvatbare schimmelsporen bevatten. Een 2<sup>de</sup> onderzoek wees uit dat er een verschil zat in de 2 monsters in het bestanddeel anorganische vulstof(fen), maar of dat de oorzaak was van de groene aanslag wisten ze niet. Wagenaar kon het niet loslaten en las zijn restauratieverslag nog eens goed door. *"Op plaatsen aan de randen van de schilderingen en in gaatjes bij het fixeren met veel isobutylmetacrylaat, is bij de mortel cetyltrimethylam.bromide toegevoegd"*. Deze zak met cetyltrimethylam.bromide mortel is dus door de bouwvakkers per ongeluk ook toegevoegd bij de mortel in dit stuk stucwerk. Dit werd alleen aan de randen gebruikt, voor extra aanhechting tussen de pleisterlaag met schilderingen en de nieuwe mortel eromheen. Dit was wel op het advies van Centraal Laboratorium voor Onderzoek van Voorwerpen

van Kunst en Wetenschap. Door latere inzichten, blijkt dit toch niet de juiste keuze te zijn geweest. Het broom in combinatie met vocht (lekkage?) vanuit de muur zijn andere verbindingen aangegaan en geven zo "de vuilgroene kleur". Aan de kleur kunnen we dus zien waar er in de jaren '80 vocht bijgekomen is, hoe dat komt is niet helemaal duidelijk.

- De oude specielaag rondom de muurschilderingen verwijderen en voorzien van een damp- en zoutdoorlatende cementspecie. Verder zouden de kleuren en kleurlijnen gerestaureerd moeten worden door specie op kleur te gebruiken. De vraag is echter of de kleur goed opdroogt bij de oude schilderingen. Dat is een groot risico.
- Als alternatief is er aangegeven om de schilderingen zo goed mogelijk af te nemen, te restaureren/conserveren en op een nieuwe specielaag aan te brengen.
- Er kan ook gekozen worden voor het afnemen en opslaan om later te restaureren/conserveren. Het kan in Lopik of een andere plaats tentoongesteld worden.

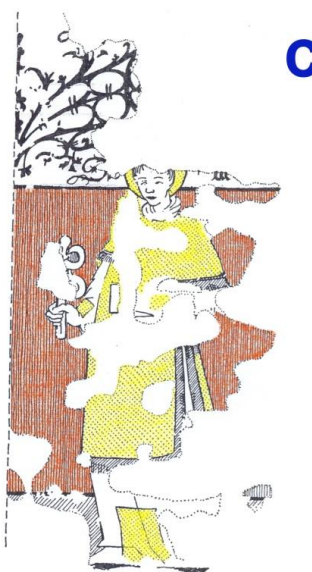
Afbeelding 10. Muurschildering zuidelijke transept, uit de laatgotische tijd (eind 13<sup>de</sup> eeuw) De heilige Leonardus.

afdruk van deze tekenfolie. Ook het metselwerk waarop zich de schildering bevond was niet stabiel en daarom werd dit een week later al gesloopt. Zo verdween de schildering definitief. Er zijn van deze muurschildering helaas geen foto's gemaakt.

Pas veel later, toen Wagenaar een uitgave van het Getijdenboek van Catharina van Kleef in bezit had gekregen, herkende hij het attribuut. Het waren enkelboeien. Hierdoor kon de verdwenen figuur alsnog geïdentificeerd kon worden, namelijk als de heilige Leonardus<sup>7</sup>. De schildering was 1,44 meter breed en 1,85 meter hoog!!

In het zuidelijk transept, hoog in de westelijke muur, bevond zich nog een gedeelte van een vroeg 16<sup>de</sup> eeuwse muurschildering. Terwijl Wagenaar bezig was met de restauratie van de resten van de schilderijen in het koor, kwam er op 21 oktober 1965 een levensgrote heiligenfiguur tevoorschijn bij het verwijderen van een gammele vulling. Deze werd aangetroffen tegen de achterwand van een dichtgemetselde nis. Door binnengedrongen water was de structuur nogal aangetast. Bovendien heeft men tijdens de restauratie van de kerk, om bouwkundige redenen, de nis later dichtgemetseld. Hierdoor was het niet mogelijk om deze muurschildering te restaureren. Op de achterkant van een trouwkaart heeft Wagenaar een tekening gemaakt. Bij het uitnemen van de stenen kwam de schildering laagsgewijs in zicht. De figuur was voorgesteld als abt met in zijn rechterhand een voorwerp dat Wagenaar toen niet kon thuisbrengen en in zijn andere hand, slechts deels bewaard, een boek. De volgende dag ging Wagenaar met een rol half transparante tekenfolie naar Lopik en legde de vondst op dat materiaal vast. De kleuren gaf hij naderhand aan op een
